Podrobná fotodokumentace

Příloha č. 3

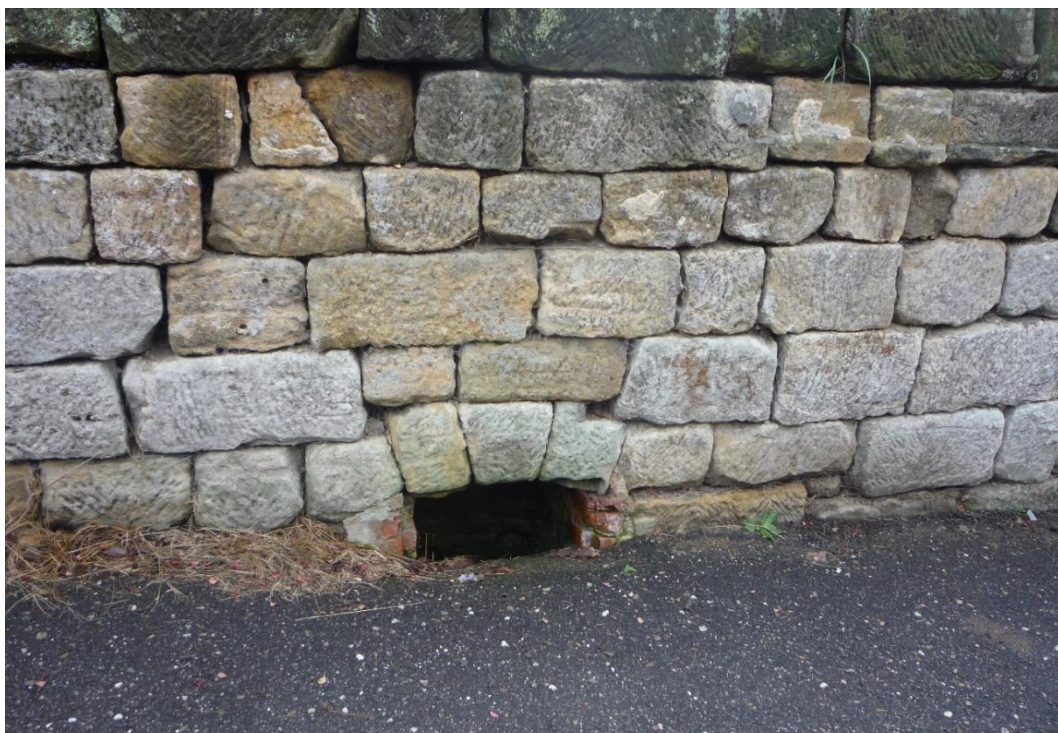
Foto č. 1 - Větrací otvor, Nerudova ulice (stav 2019).

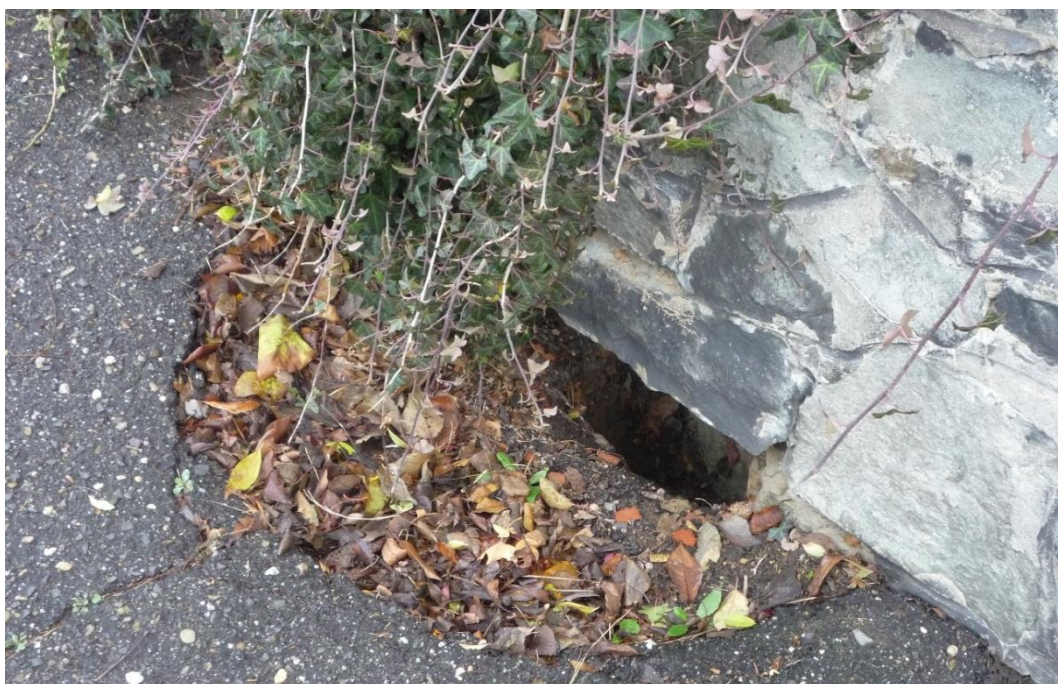
Foto č. 2 – Propad u větracího otvoru, Nerudova ulice (stav 2019).

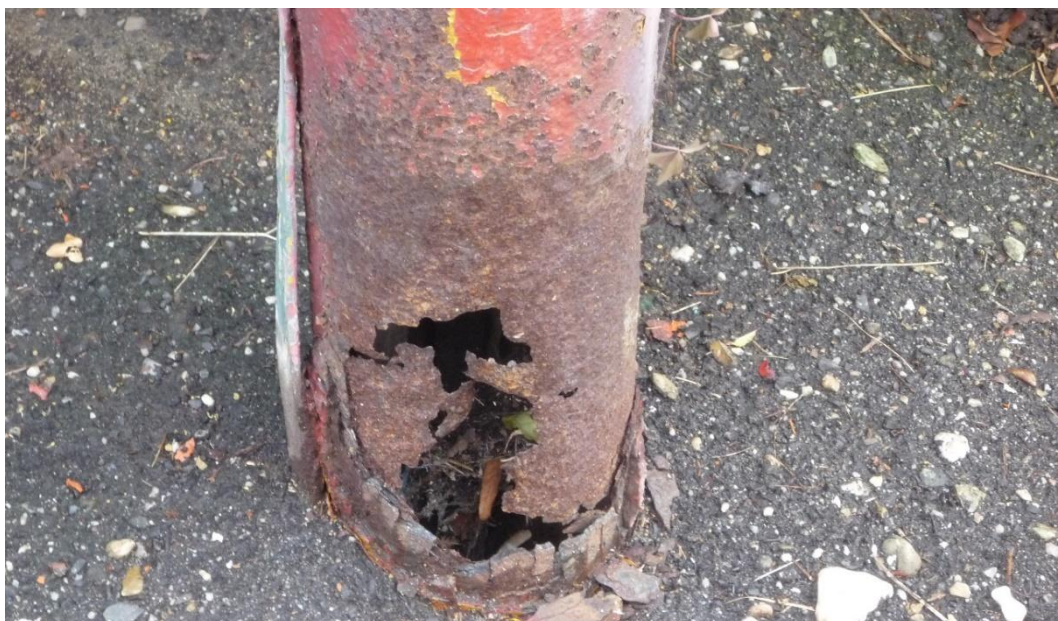
Foto č. 3 - Zkorodovaný sloup EO, Nerudova ulice (stav 2019).

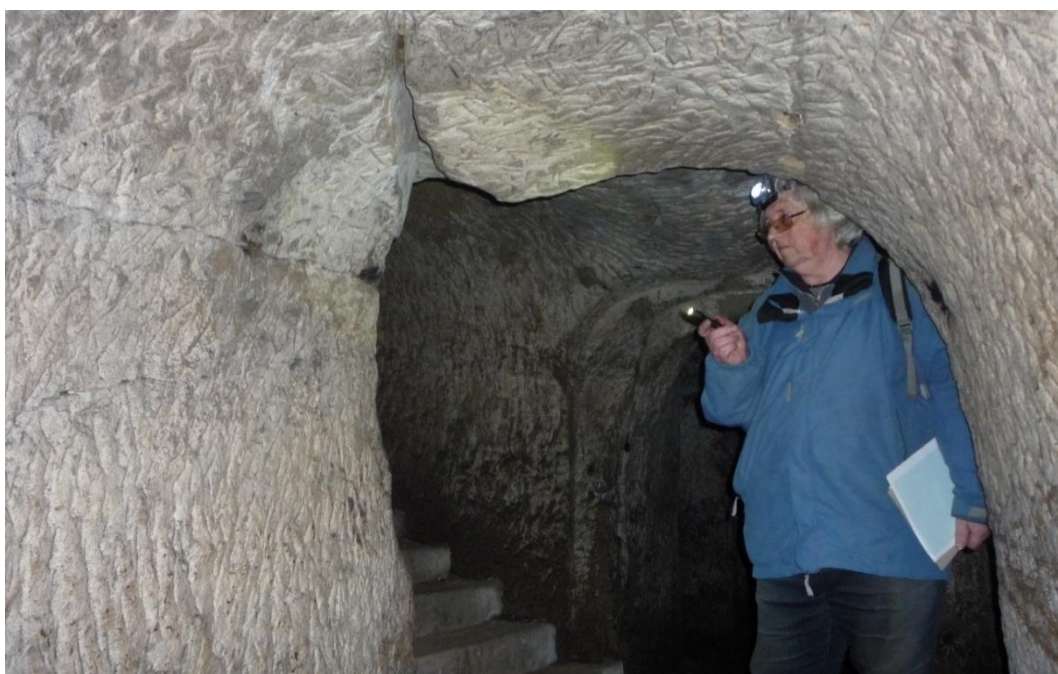
Foto č. 6 – Vstupní partie (A), puklina ve stropě a vrstevní spáry.

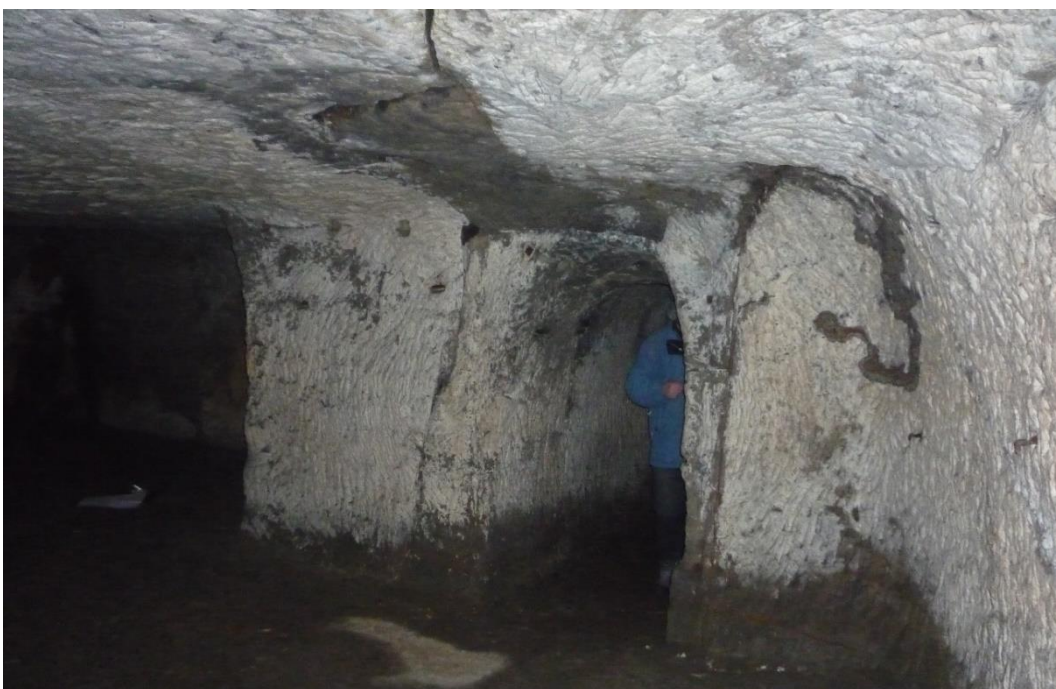
Foto č. 10 – Sklep B, železité impregnace.

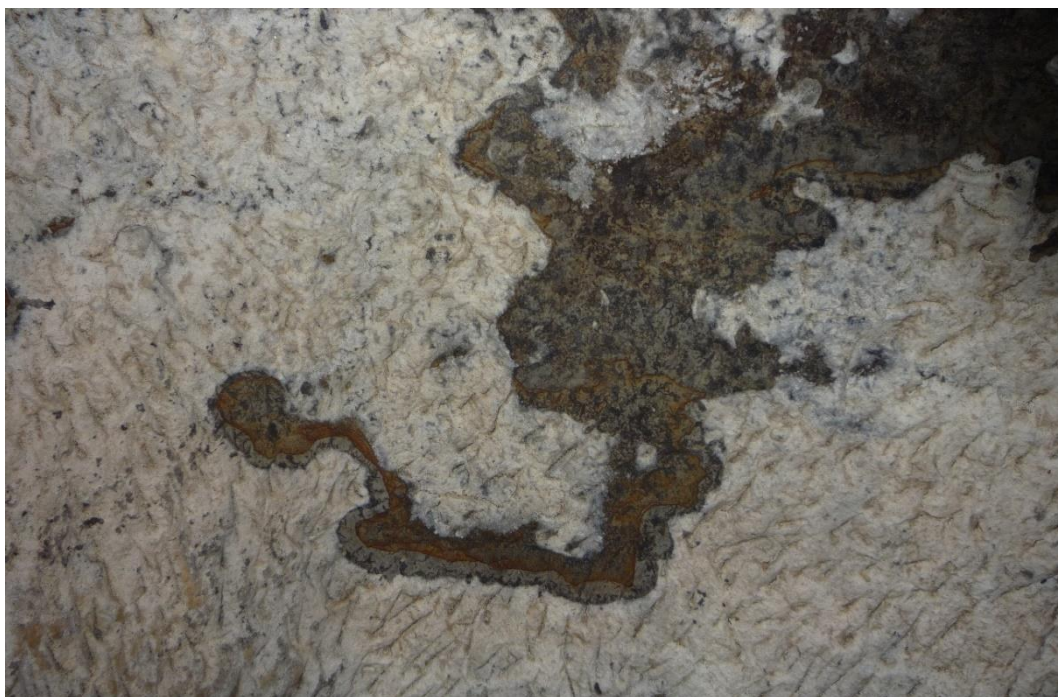
Foto č. 11 – Sklep B, železité impregnace.

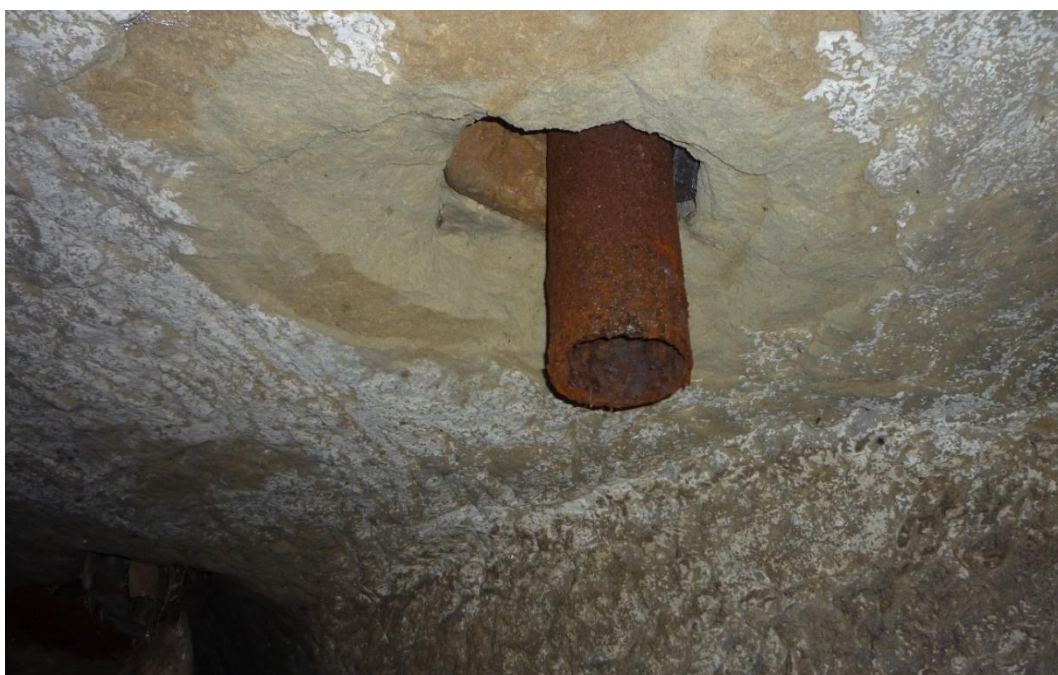
Foto č. 12 – Sklep B, pata stožáru EO (viz foto č. 3) - říjen 2019.

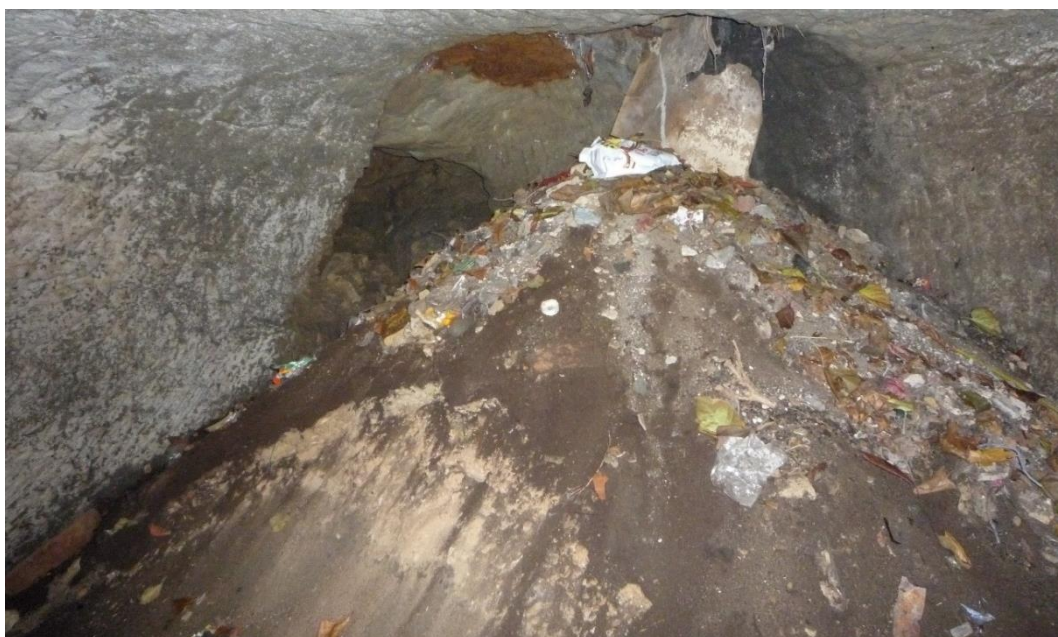
Foto č. 13 – Sklep B, kužel komunálního a stavebního odpadu – říjen 2019.

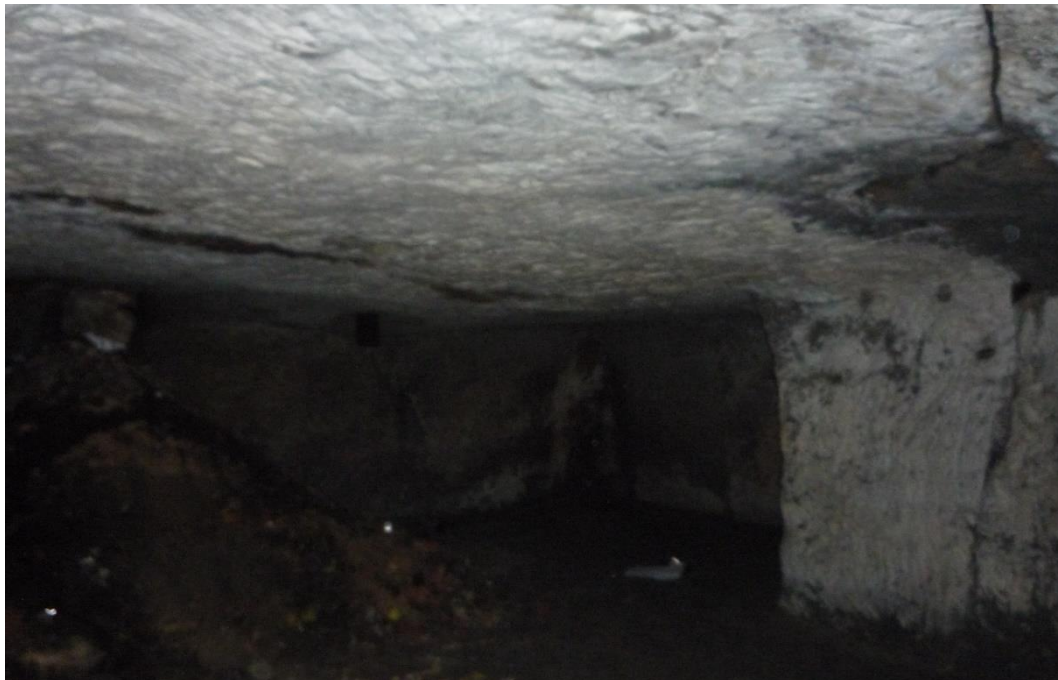
Foto č. 14 – Sklep B, ve stropu vpravo výrazná puklina.

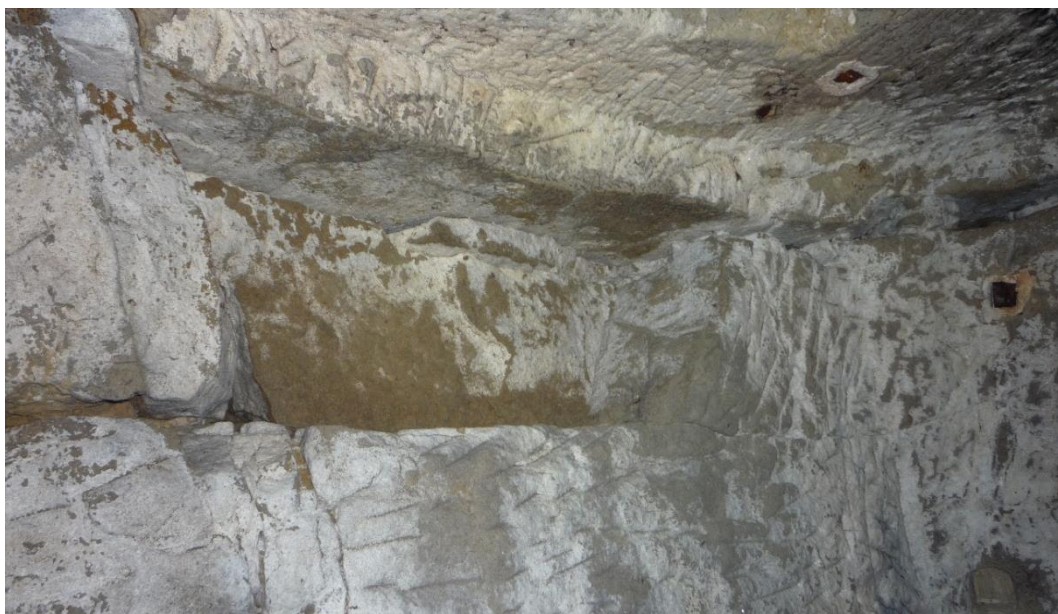
Foto č. 15 – Sklep B, výrazná subhorizontální vrstevní spára.

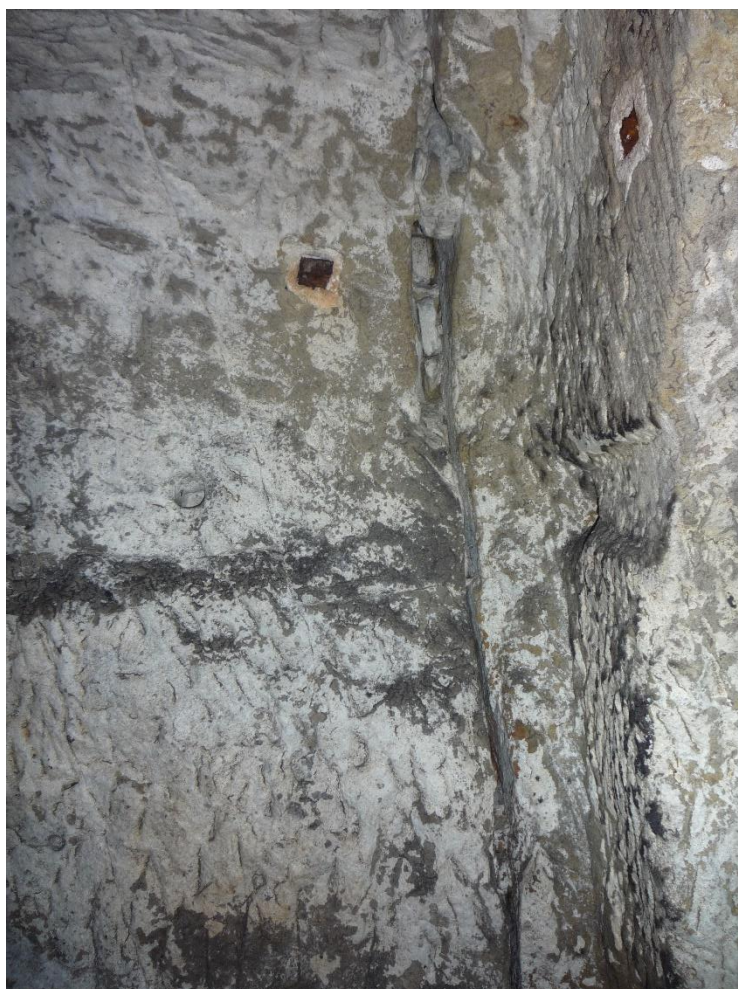
Foto č. 16 – Sklep B, výrazná subvertikální puklina.

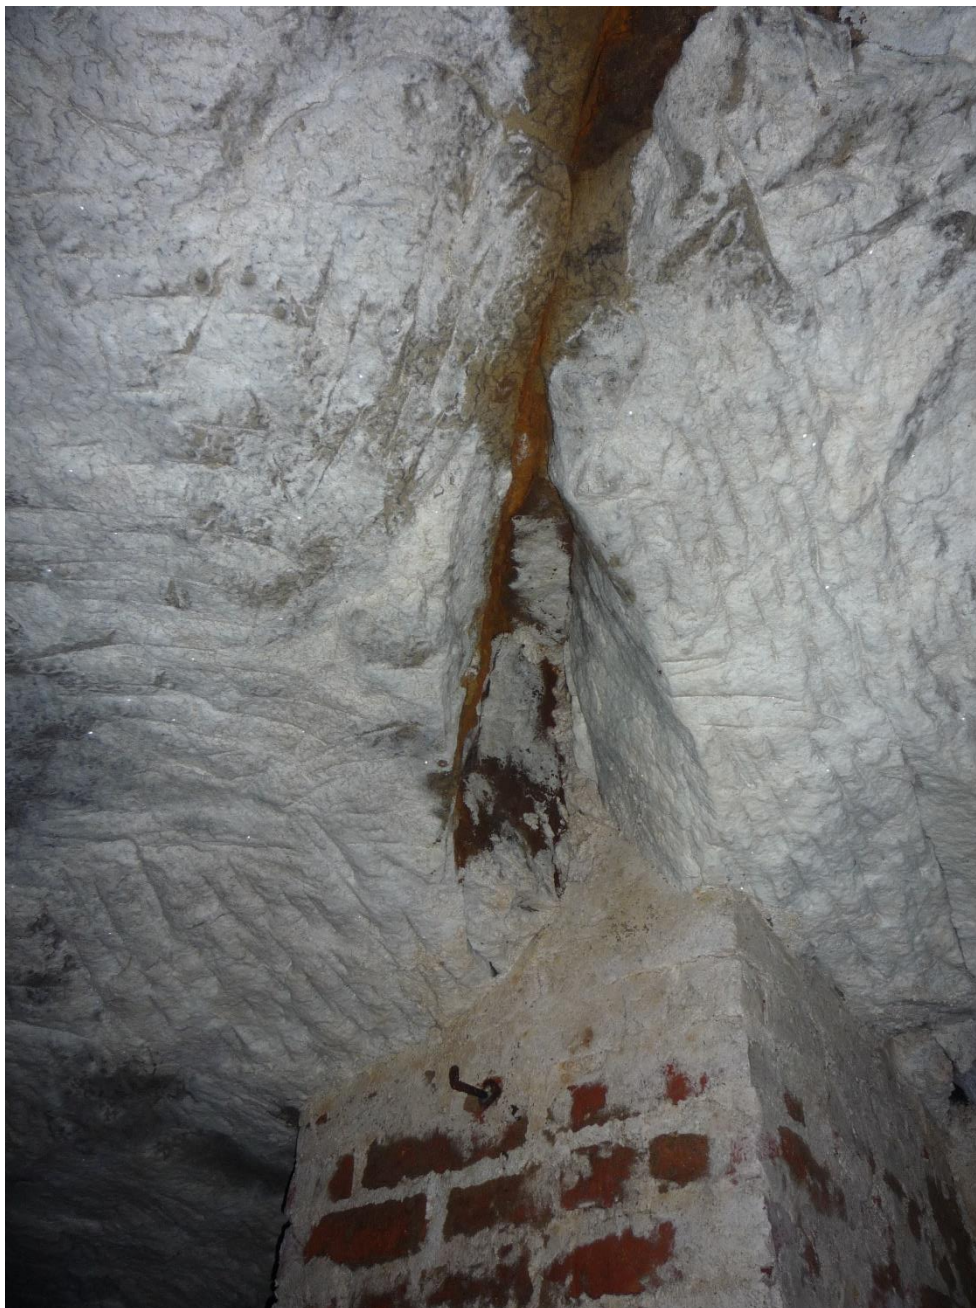
Foto č. 17 – Sklep C, zděný opěrný pilíř pod rozevřenou puklinou.

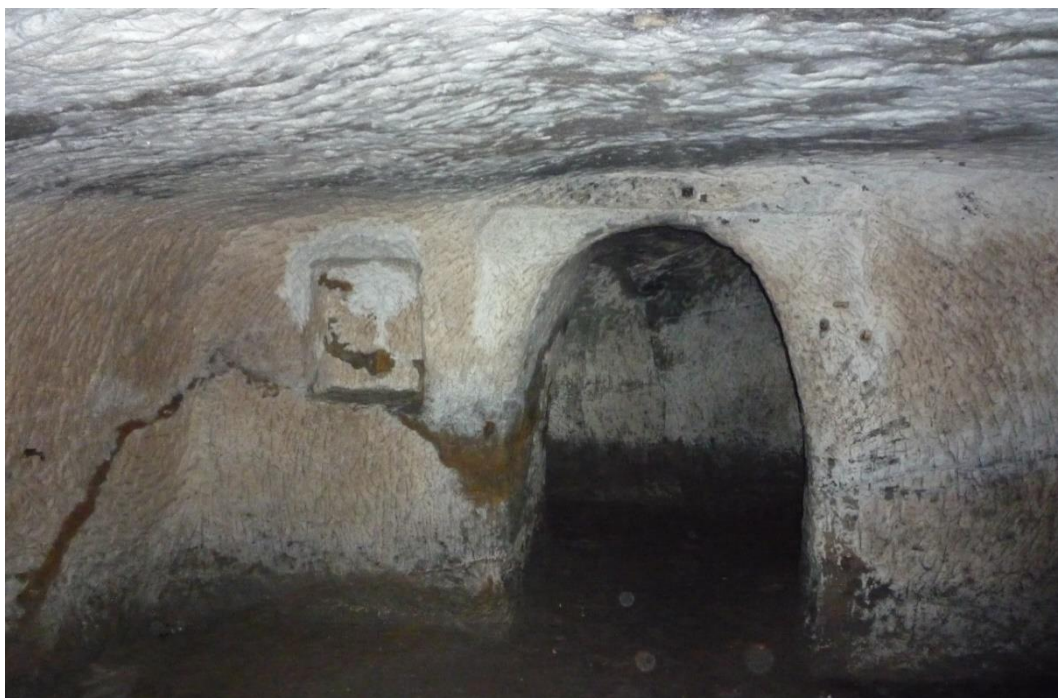
Foto č. 20 – Sklep C, vlevo od vchodu železité impregnace.

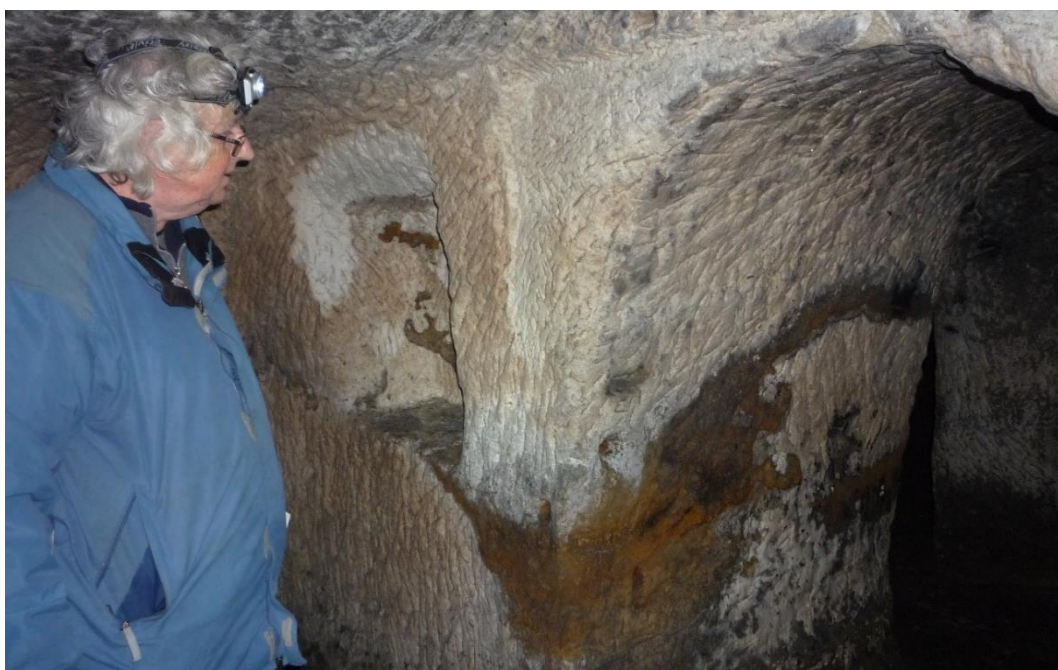
Foto č. 22 – Sklep C, železitě impregnace ve vchodu do sklepa.

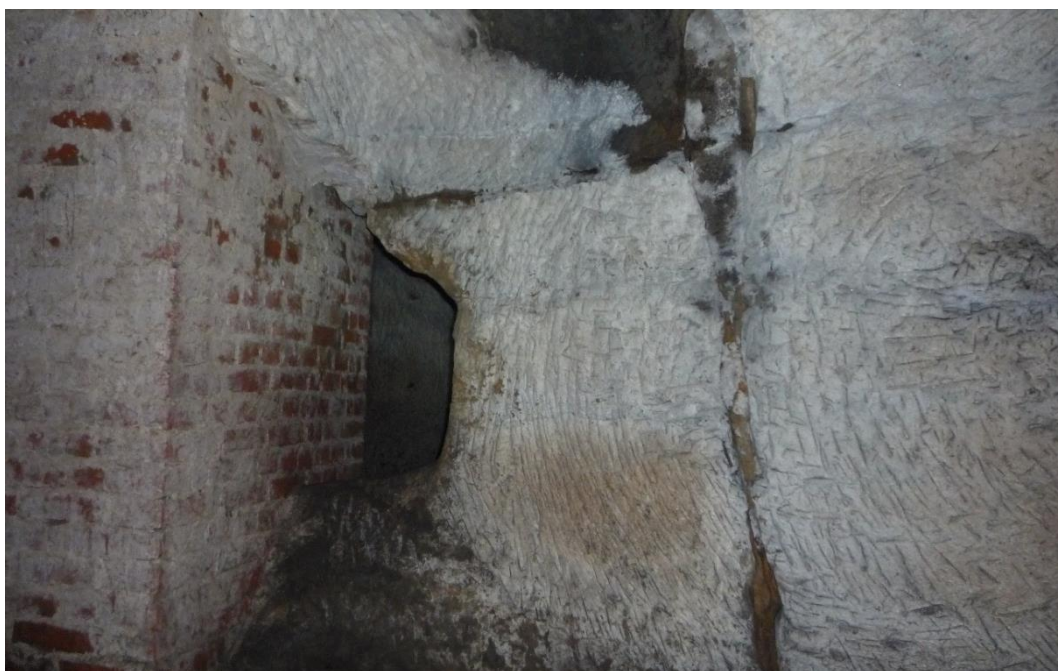
Foto č. 23 – Sklep D, opěrný pilíř, vpravo výrazná puklina.

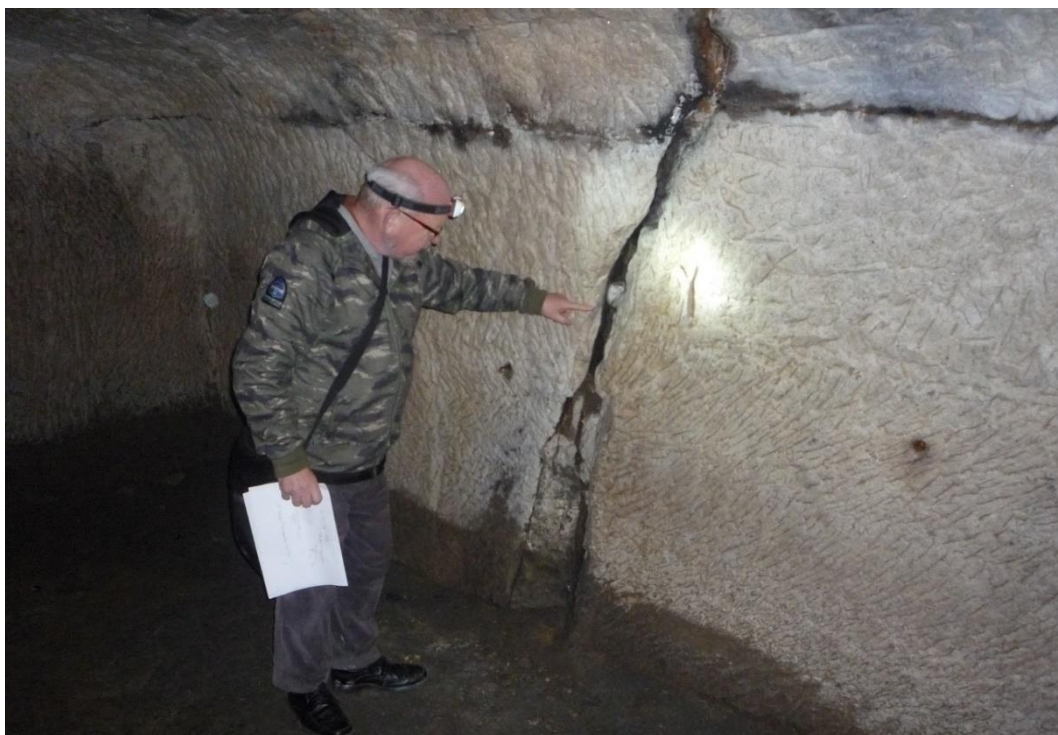
Foto č. 25 – Sklep D, výrazná subvertikální dislokace.

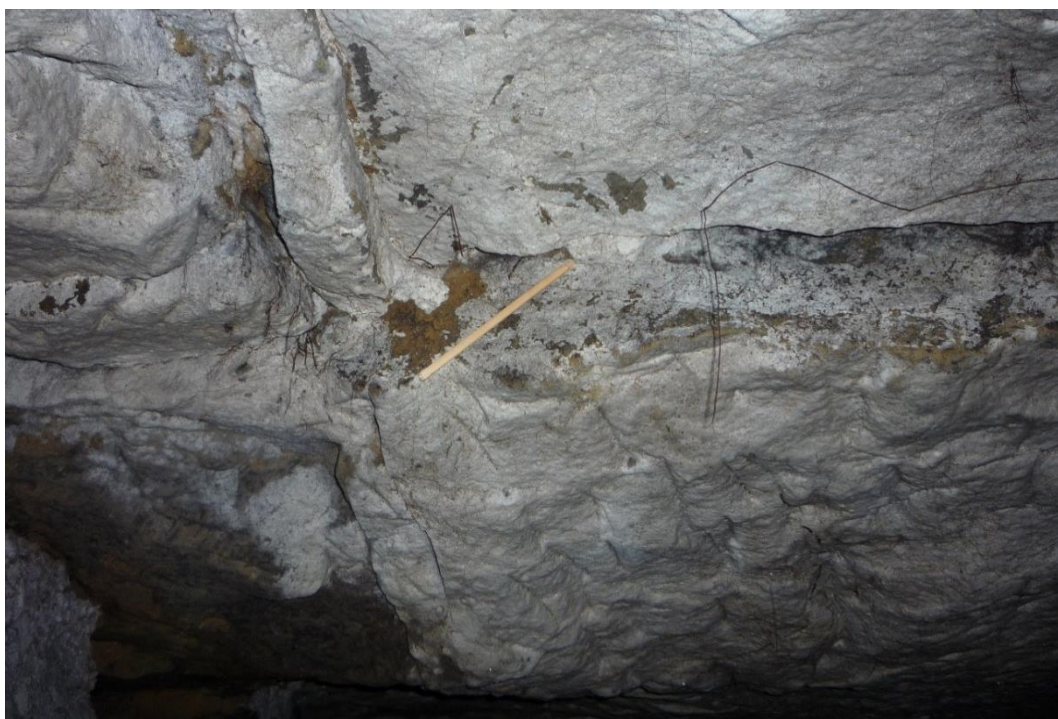
Foto č. 26 - Sklep E, výrazná dislokace ve stropu.

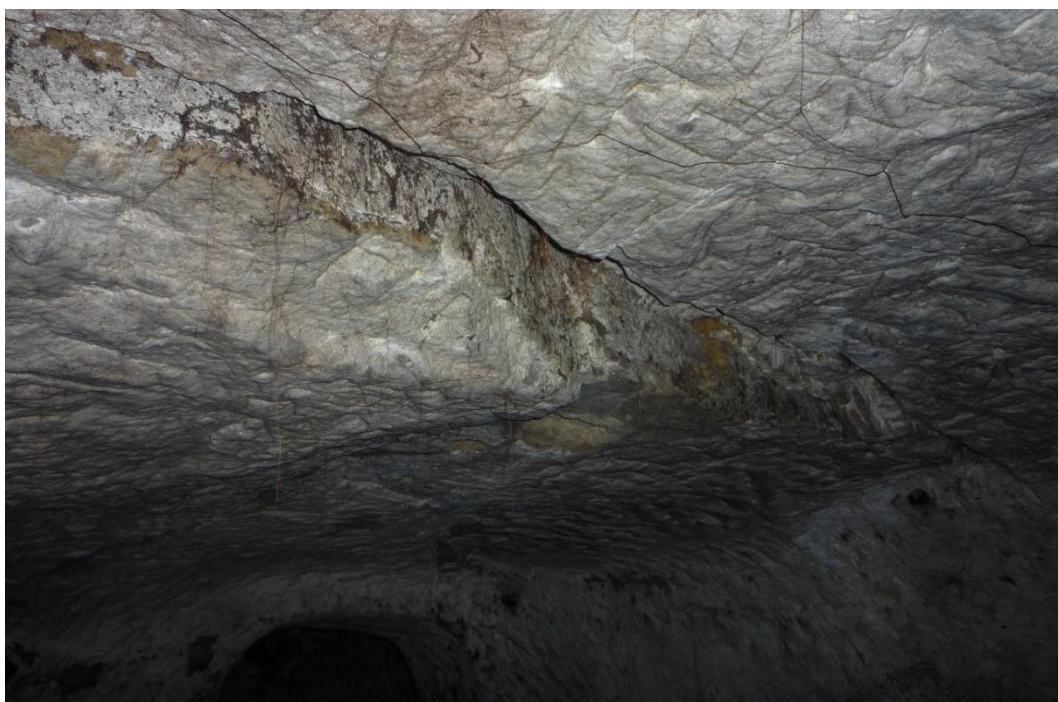
Foto č. 27 – Sklep E, pokles horninového bloku o cca 15 cm.

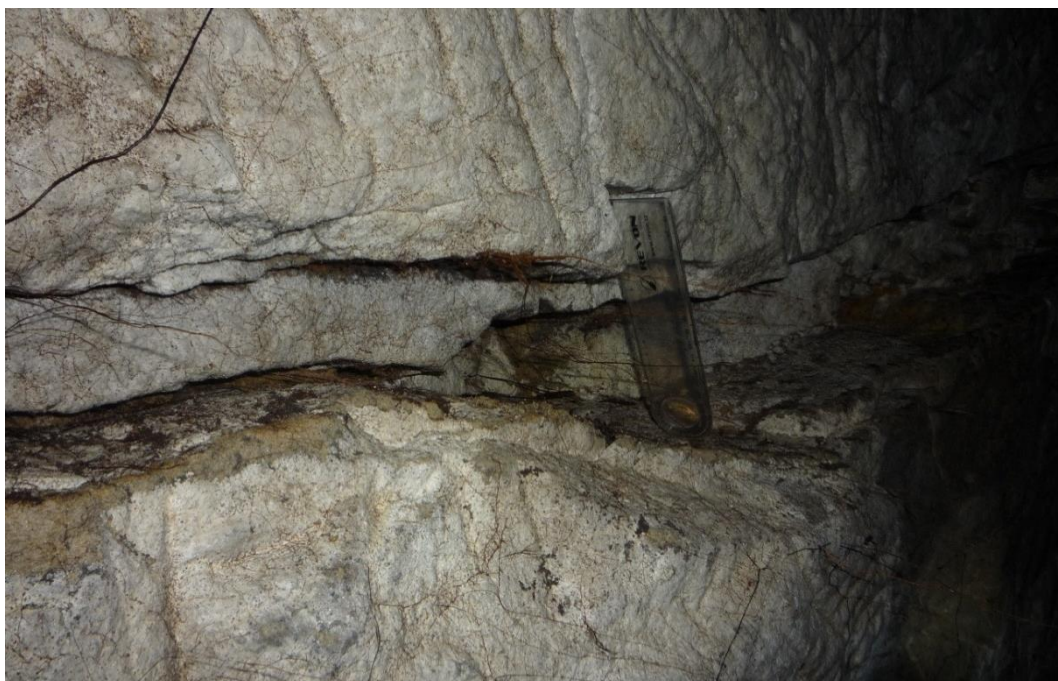
Foto č. 28 – Sklep E, výrazná rozevřená dislokace ve stropu.

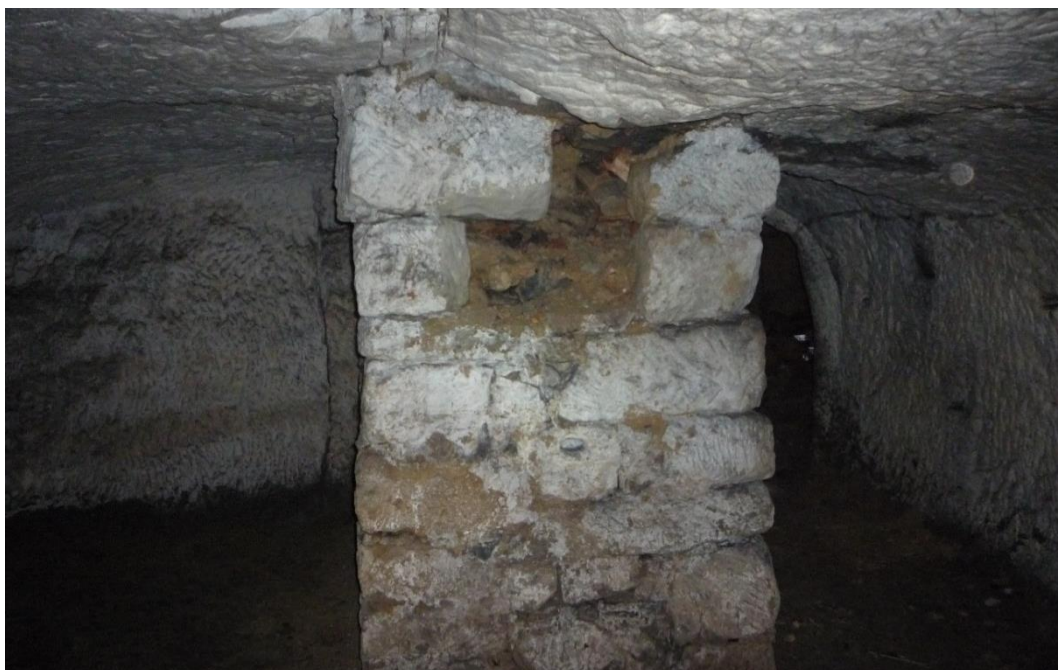
Foto č. 29 – Sklep E, částečně porušený opěrný pilíř.

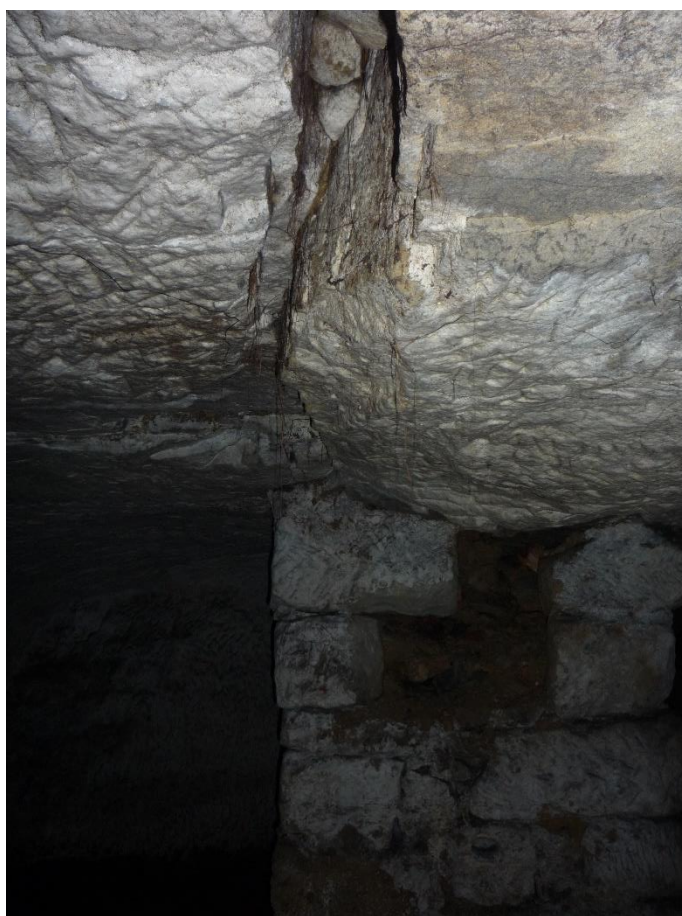
Foto č. 30 – Sklep E, opěrný pilíř situovaný na křížení výrazných dislokací.

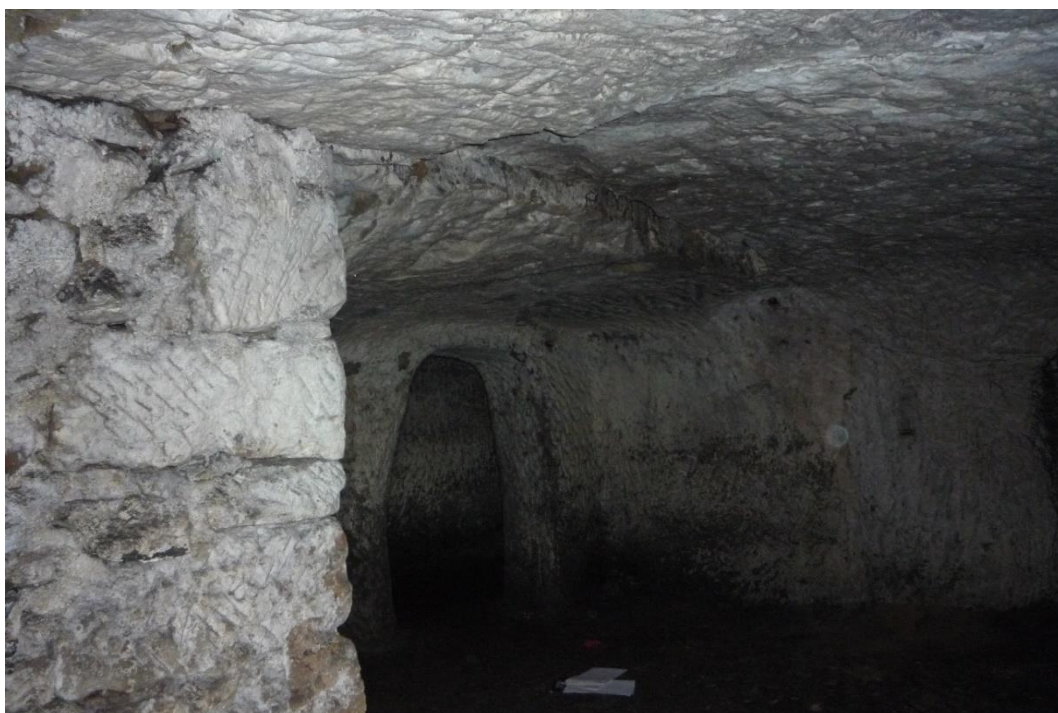
Foto č. 33 – Sklep E, výrazná dislokace s poklesem horninového bloku.

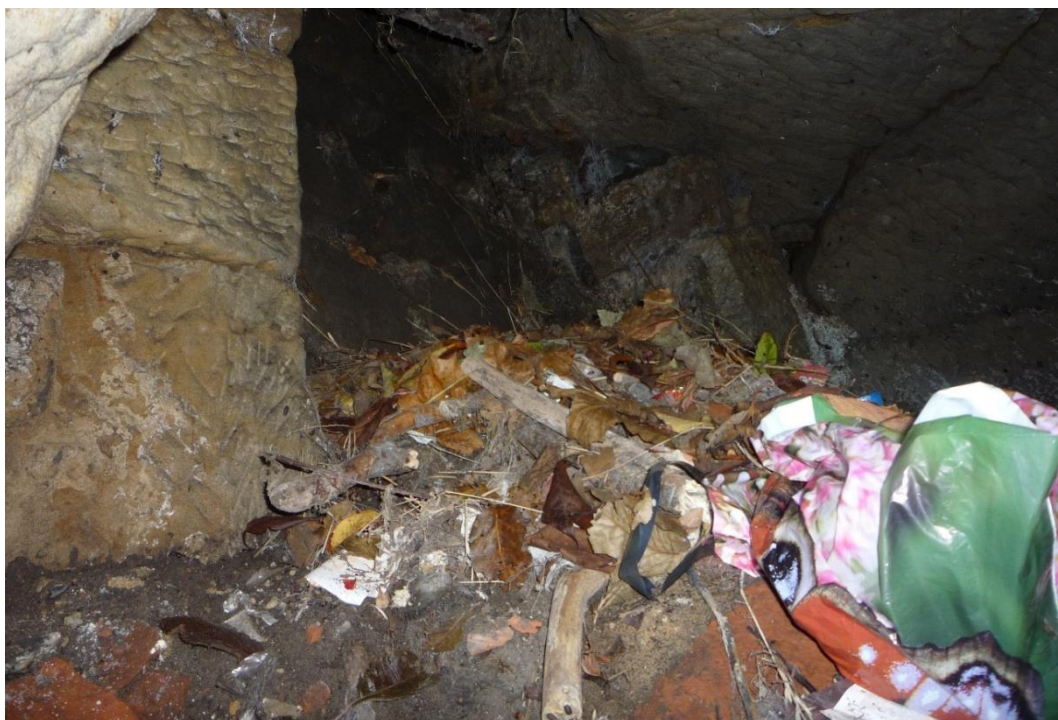
Foto č. 39 – Odpadky ve spojovací chodbě mezi sklepy E a F (říjen 2019).

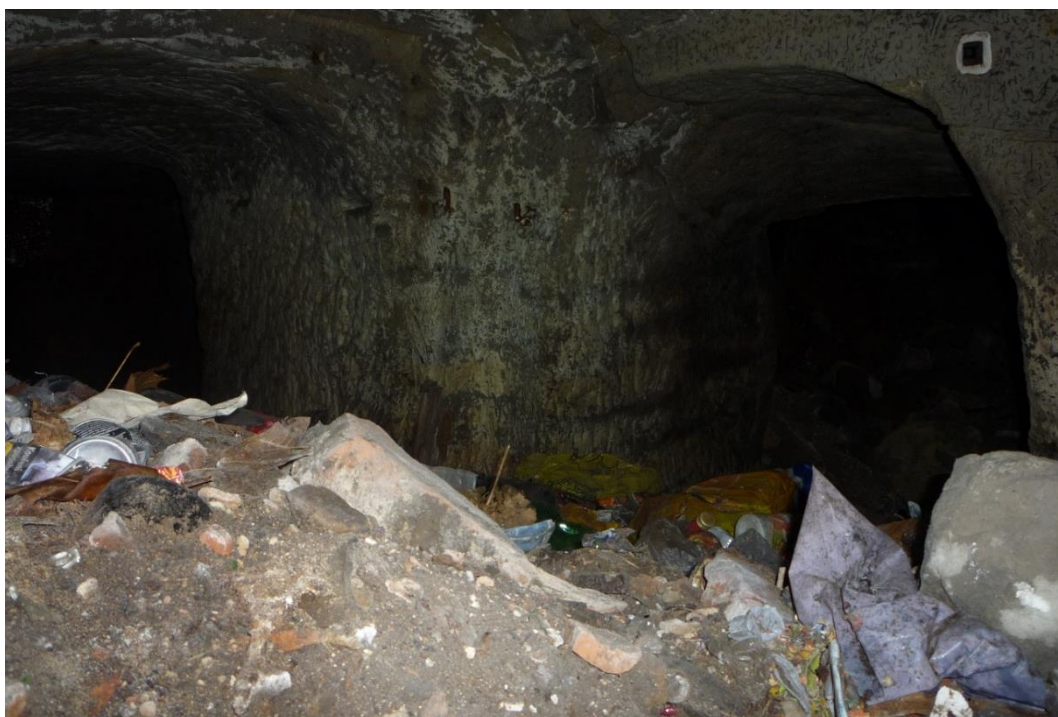
Foto č. 40 – Odpadky u vchodů do sklepů F a G (říjen 2019).

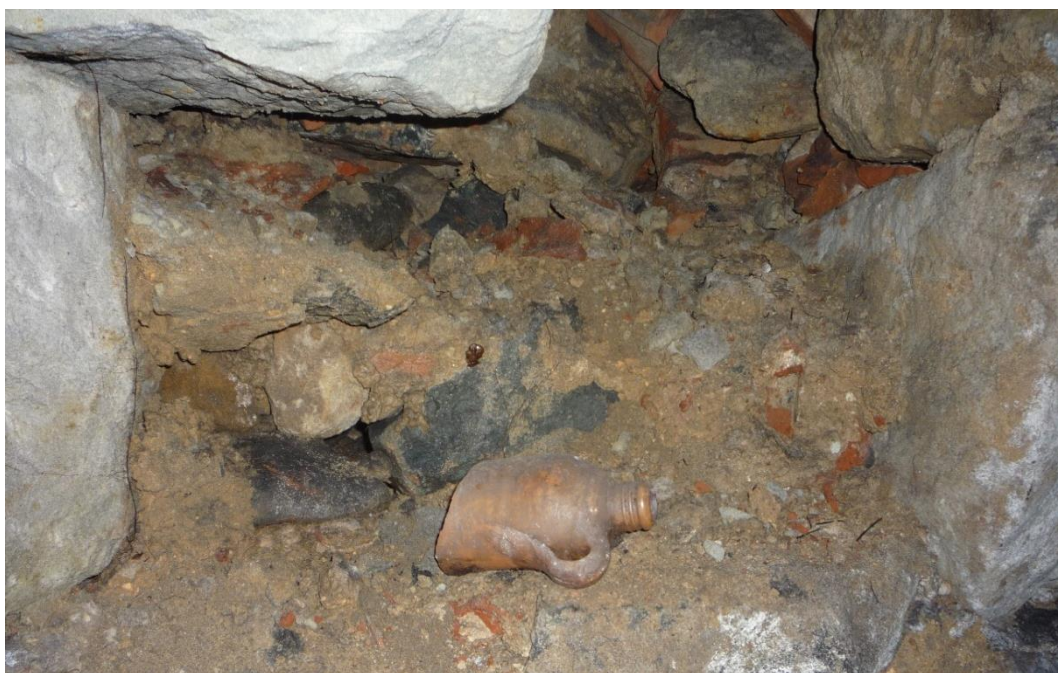
Foto č. 41 – Sklep F, komunální odpad (říjen 2019).

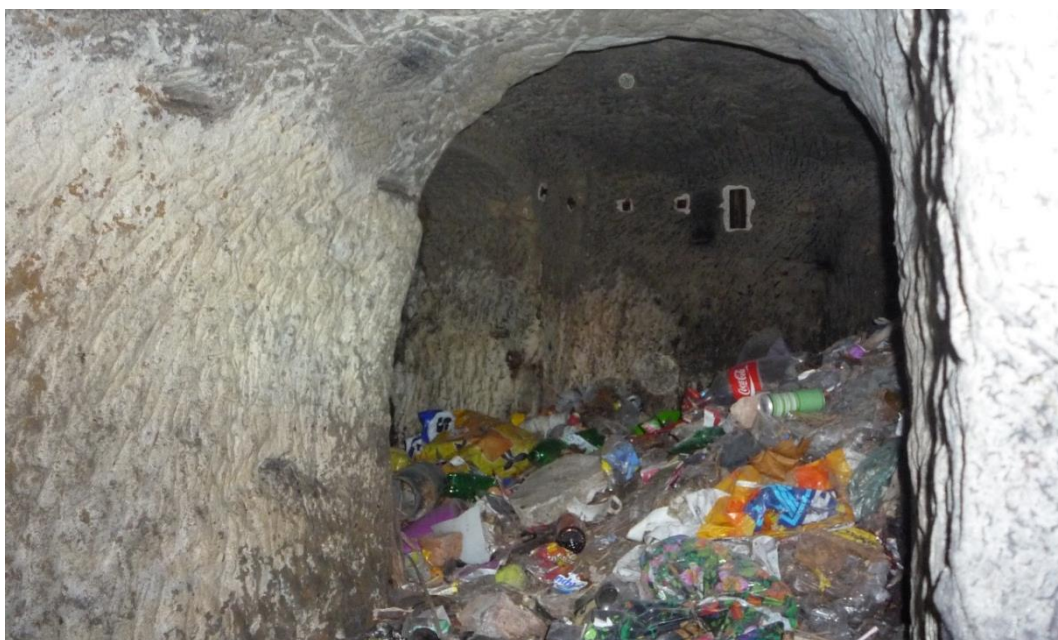
Foto č. 42 – Chodba mezi sklepy E a F, odpadky (říjen 2019).

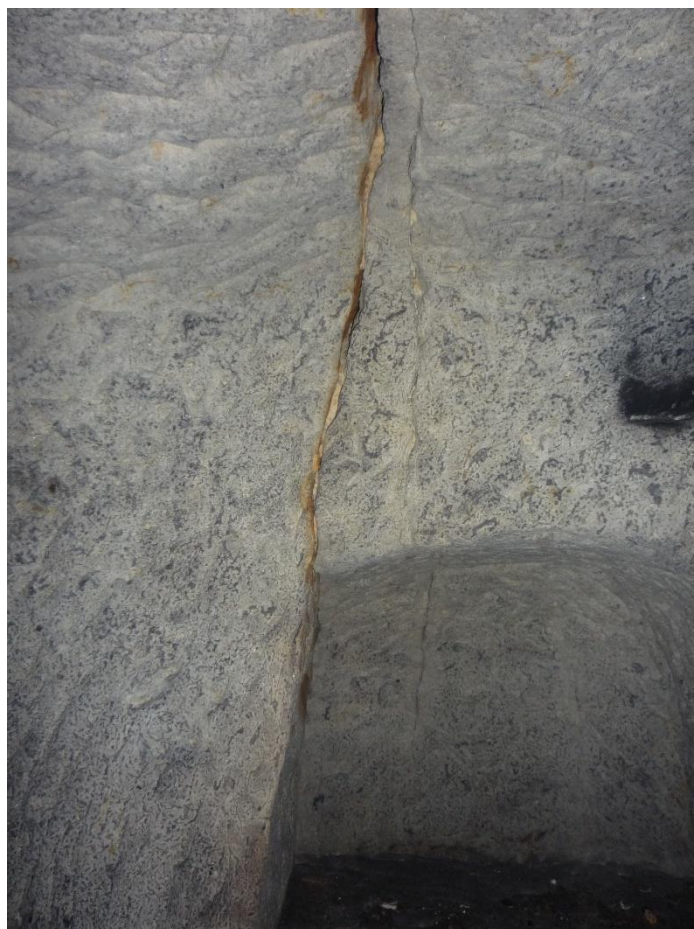
Foto č. 48 – Sklep F, subvertikální puklina.

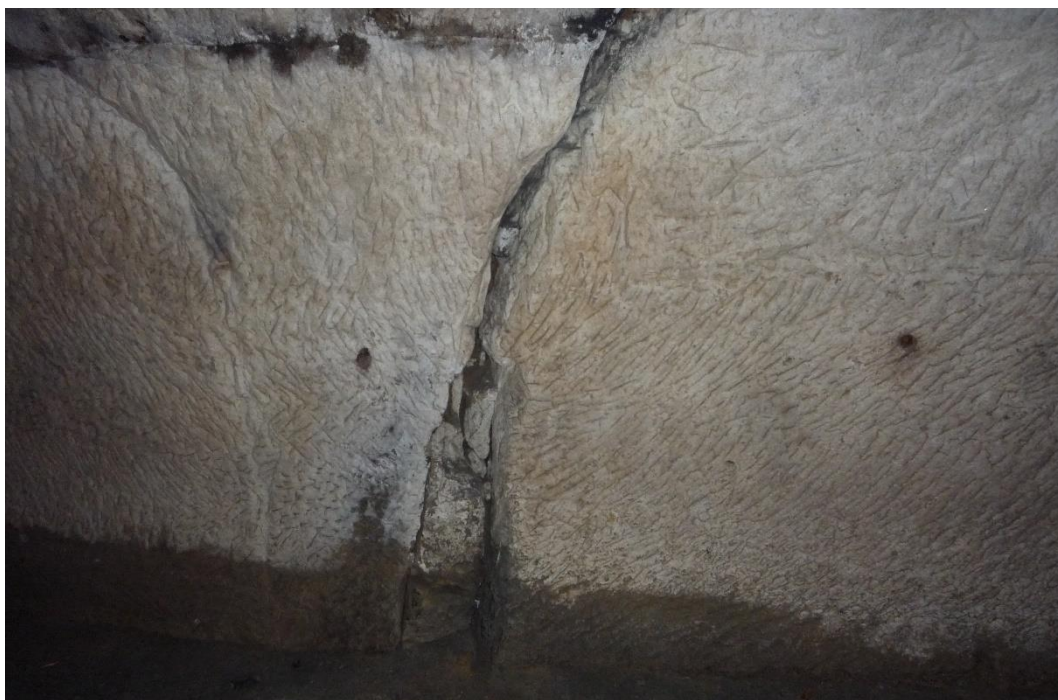
Foto č. 49 - Rozevřená subvertikální puklina ve stěně sklepa F.

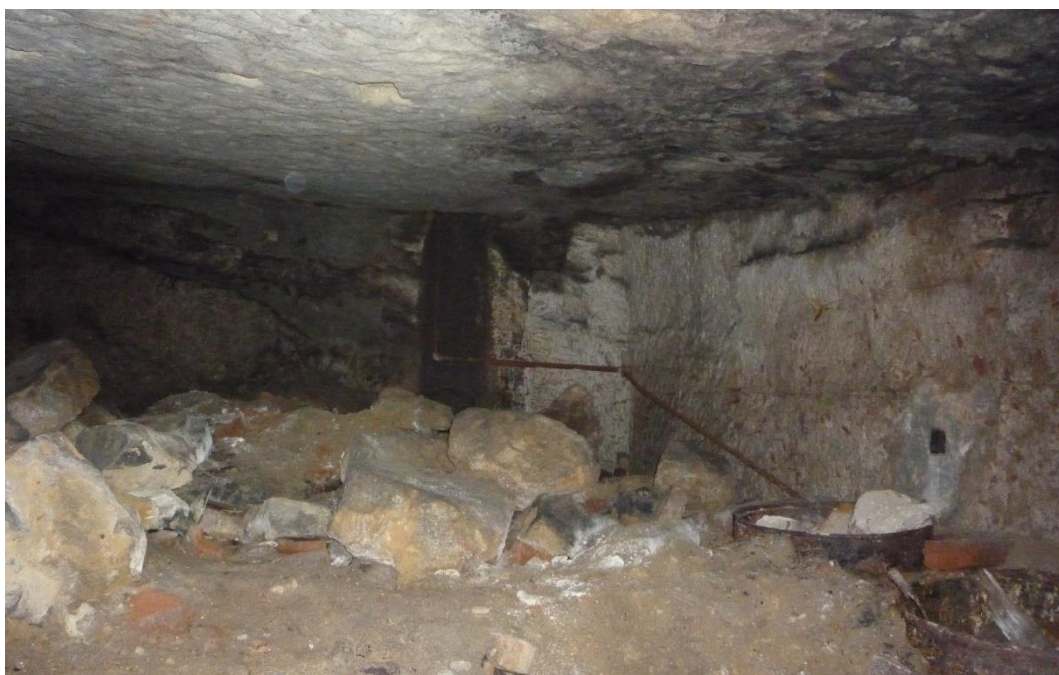
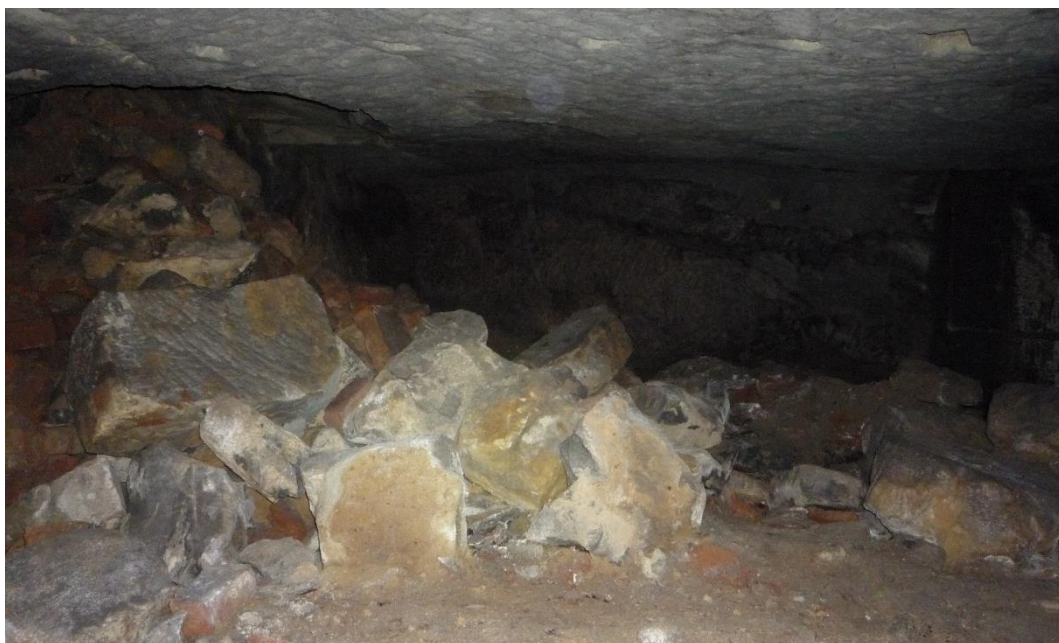
Foto č. 51 a 52 – sklep G se stavebním odpadem (srpen 2020).
