DENDROLOGICKÝ PRŮZKUM

Vybudování cyklostezky

Česká Kamenice – Kamenický Šenov

AKTUALIZACE 11/2021

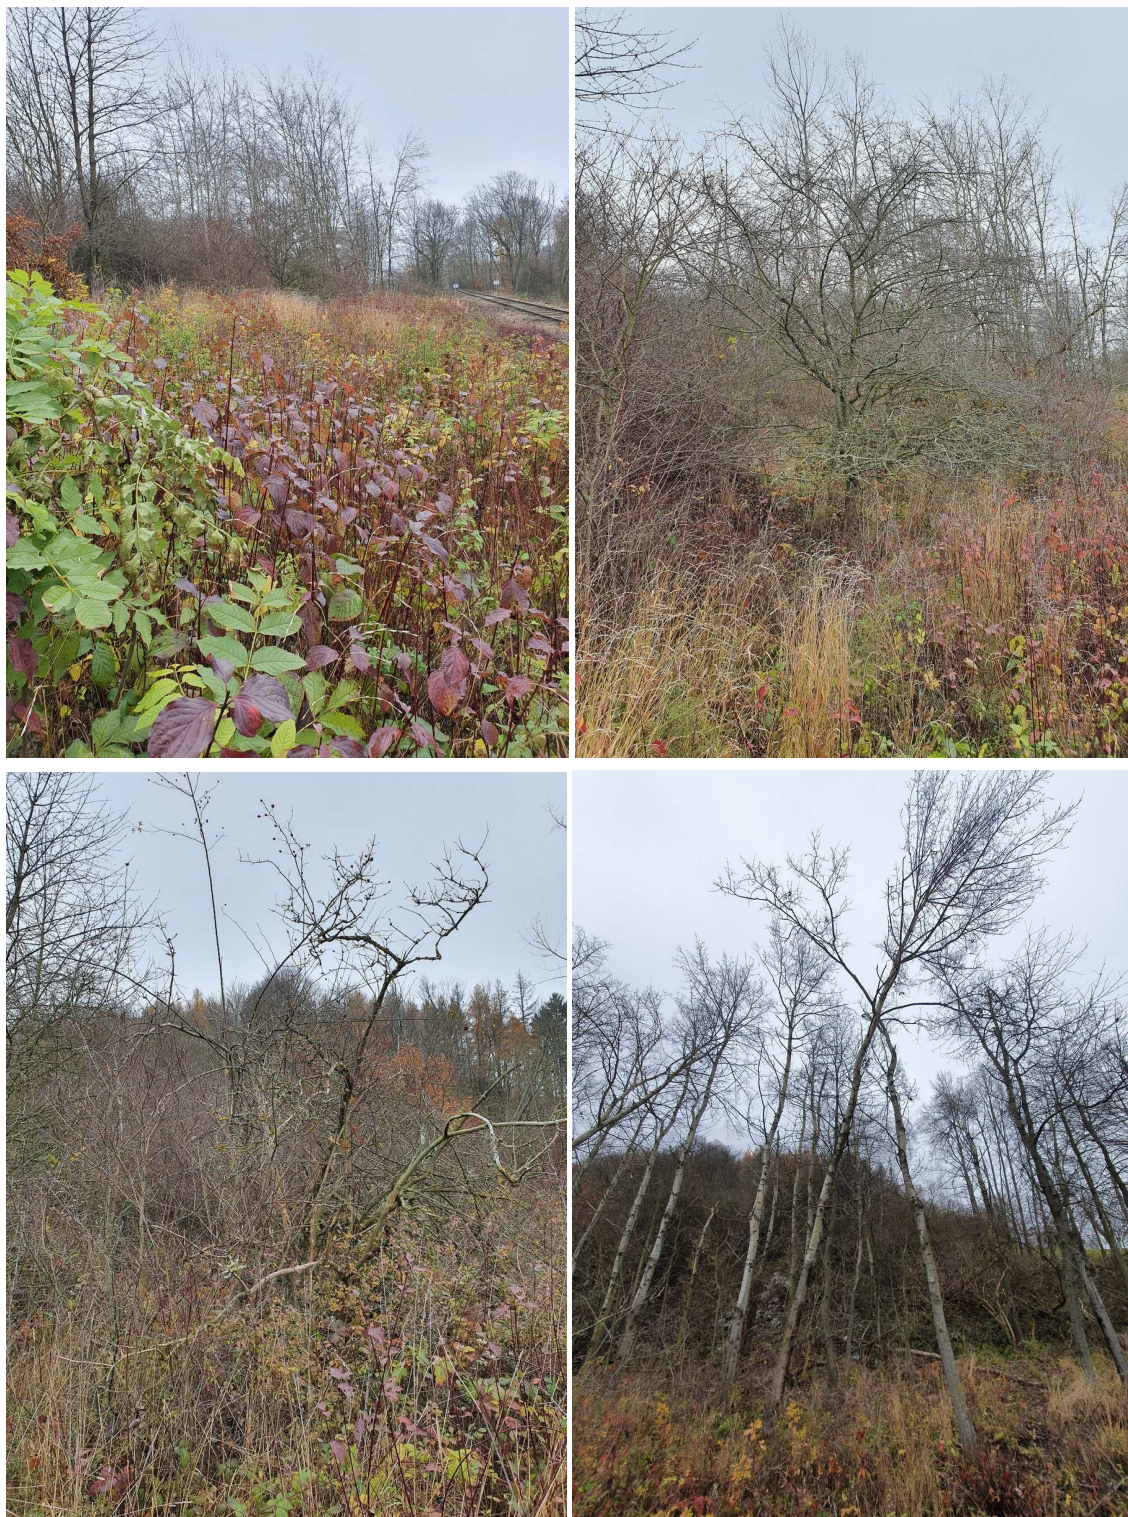
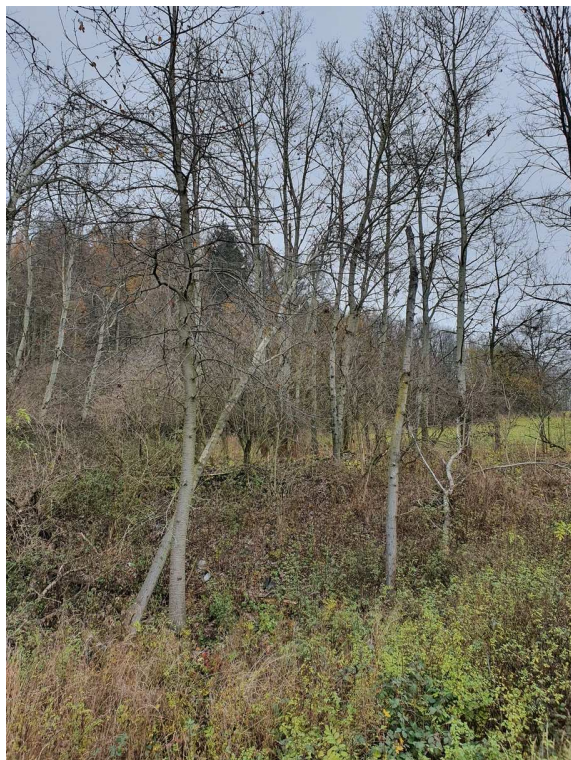
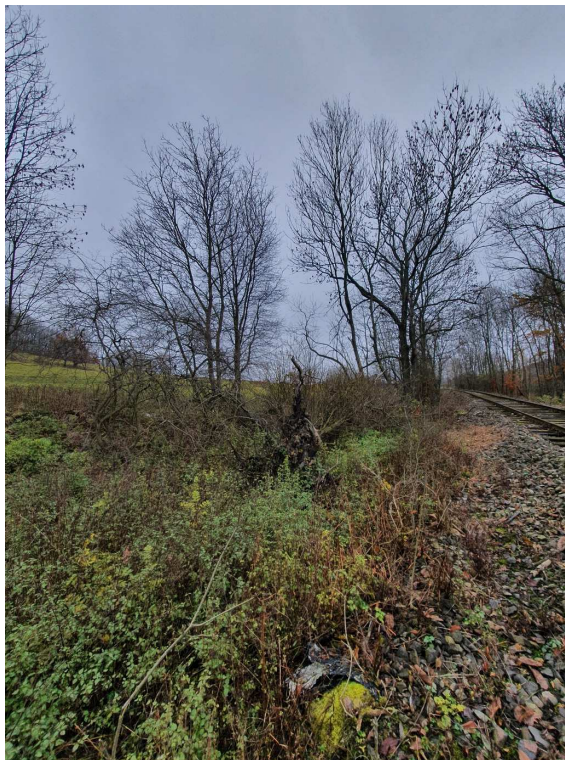
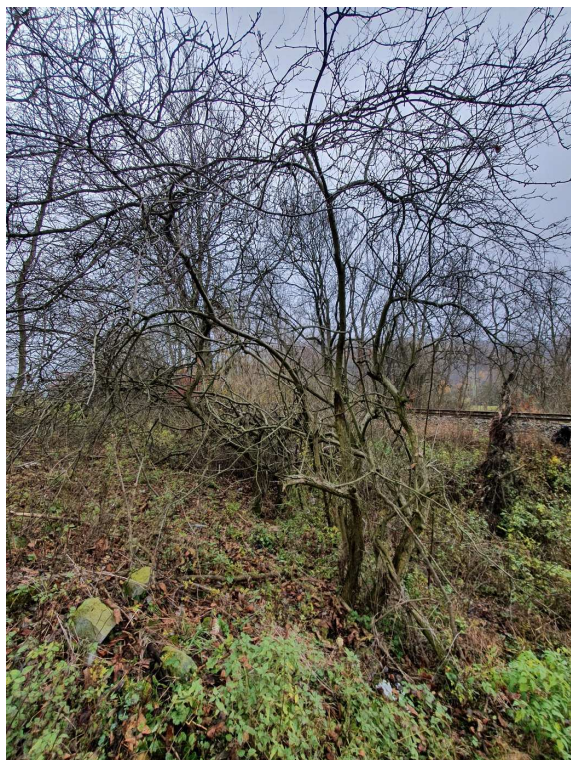
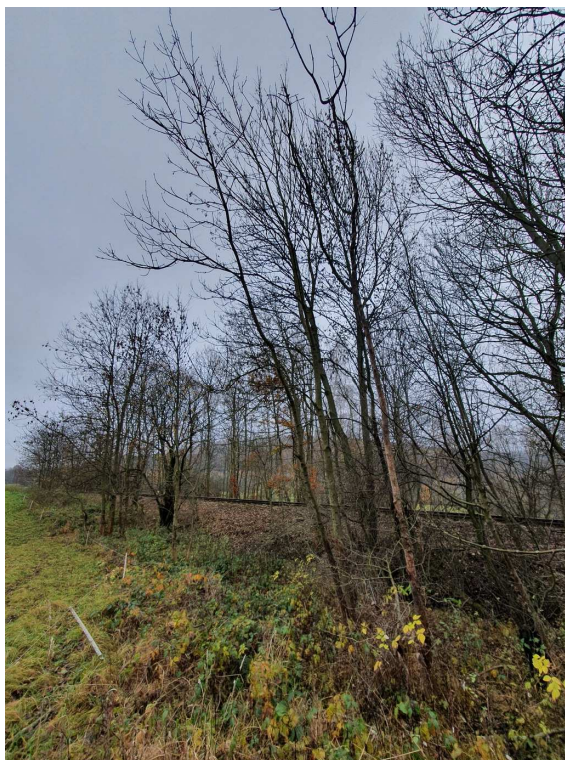
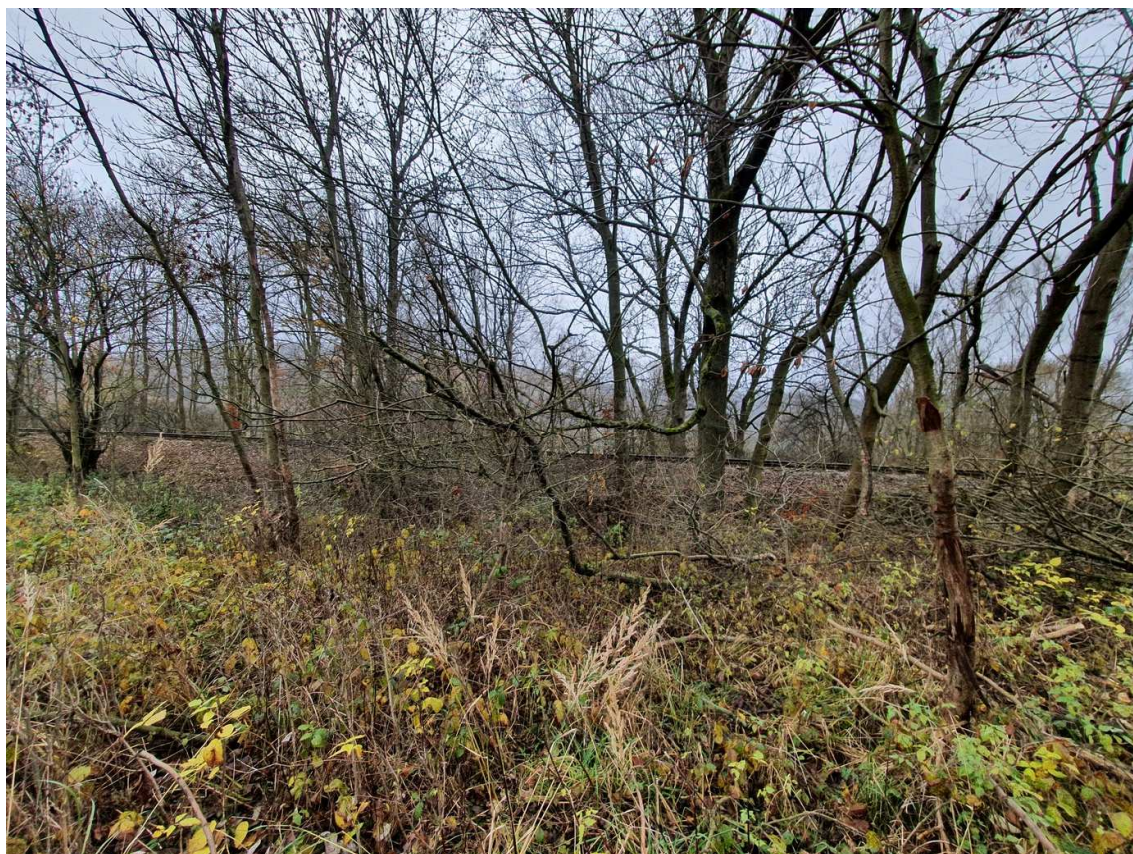
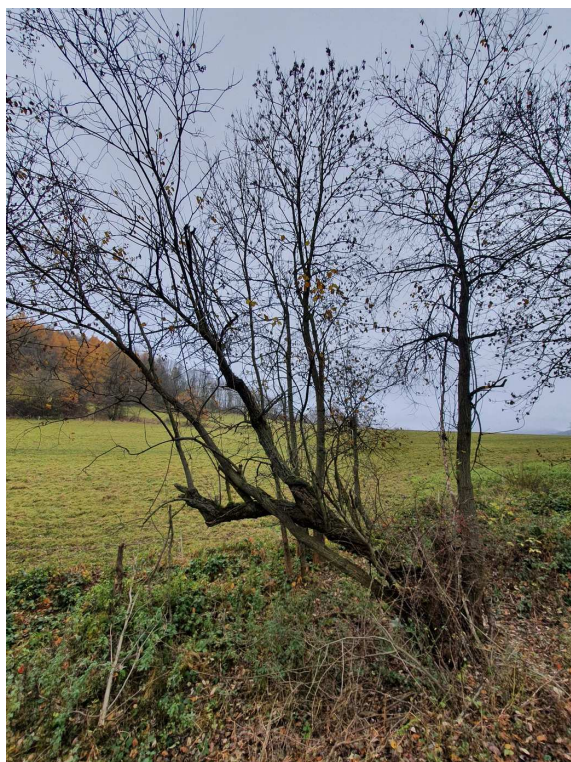
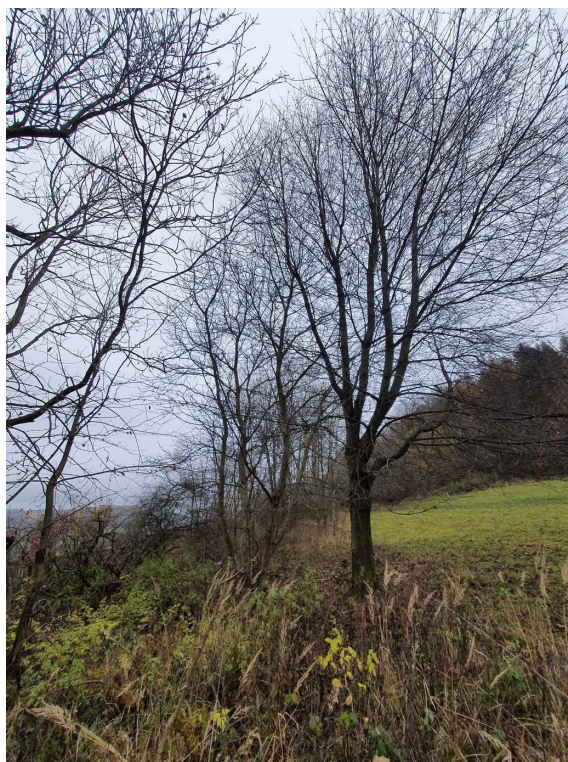
Příloha č. 1 – fotodokumentace – charakter porostů v úseku změny trasy (mapový list A3)

V okolí km 2,00 trasa stezky prochází podél železniční trati a zasahuje do volně zapojeného porostu. Téměř v celé délce podél trati se nachází těžko prostupná skupina drobných keřů, náletů a nárostů převážně ostružiníku, růže šípkové, svídy krvavé a slivoně trnité. Dále od trati trasa stezky okrajově zasahuje do mladého, větrem rozlámaného osikového porostu. Řada stromů vykazuje defektní náklon, poškození kmene nebo zlomy v koruně. Přímo v kolizi se nachází mohutná již vyvrácená avšak stále bujně rostoucí vrba jíva, v jejím okolí jsou rozlámané a prosychající porosty s hlohem, střemchou a drobnými jasaný. Následuje skupina hodnotnějších stromů, které lze zařadit do kategorie A s požadavkem jejich zachování – po levé straně vícekmenný ořešák a třešeň, na pravé straně skupina jasanů ztepilých. Kromě poškozených jedinců, které je nutné odstranit z důvodu zajištění provozní bezpečnosti na trase, doporučuji stromy při stavbě ochránit, případně jim i přizpůsobit technologický postup stavby v tomto úseku. V kořenovém prostoru ponechaných stromů je nutné postupovat v souladu se standardem SPPK A01 – 002:2017 Ochrana dřevin při stavební činnosti a normou ČSN 83 9061 – Ochrana stromů, porostů a vegetačních ploch při stavebních pracích.
