ODP.PROJEKTANT	VYPRACOVAL	<div>STATUM</div> <div>SPOLÉČNOST FYZICKÝCH OSOB</div> <div>projektování, statika a dynamika staveb, inženýrská činnost</div> <div>Hustěšská 692/3, 415 01 Teplice</div> <div>www.statum.cz, info@statum.cz</div>	
Ing. Daniel Bund	Ing. Daniel Bund		
MÍSTO STAVBY	Žižkova, Česká Kamenice		
INVESTOR	Město Česká Kamenice		
NAZEV	Vybudování a rekonstrukce chodníku v ulici Žižkova, Česká Kamenice	DATUM	06/2021
Stavebně konstrukční část – Opěrná zeď		STUPEŇ	DSP
D.1.2.b Výkresová část		ČÍSLO ZAKÁZKY	10/21
		MĚŘÍTKO	1:100
VÝKRES	Celkový situační půdorys – stávající stav	ČÍSLO VÝKRESU	Č. PARÉ
		1

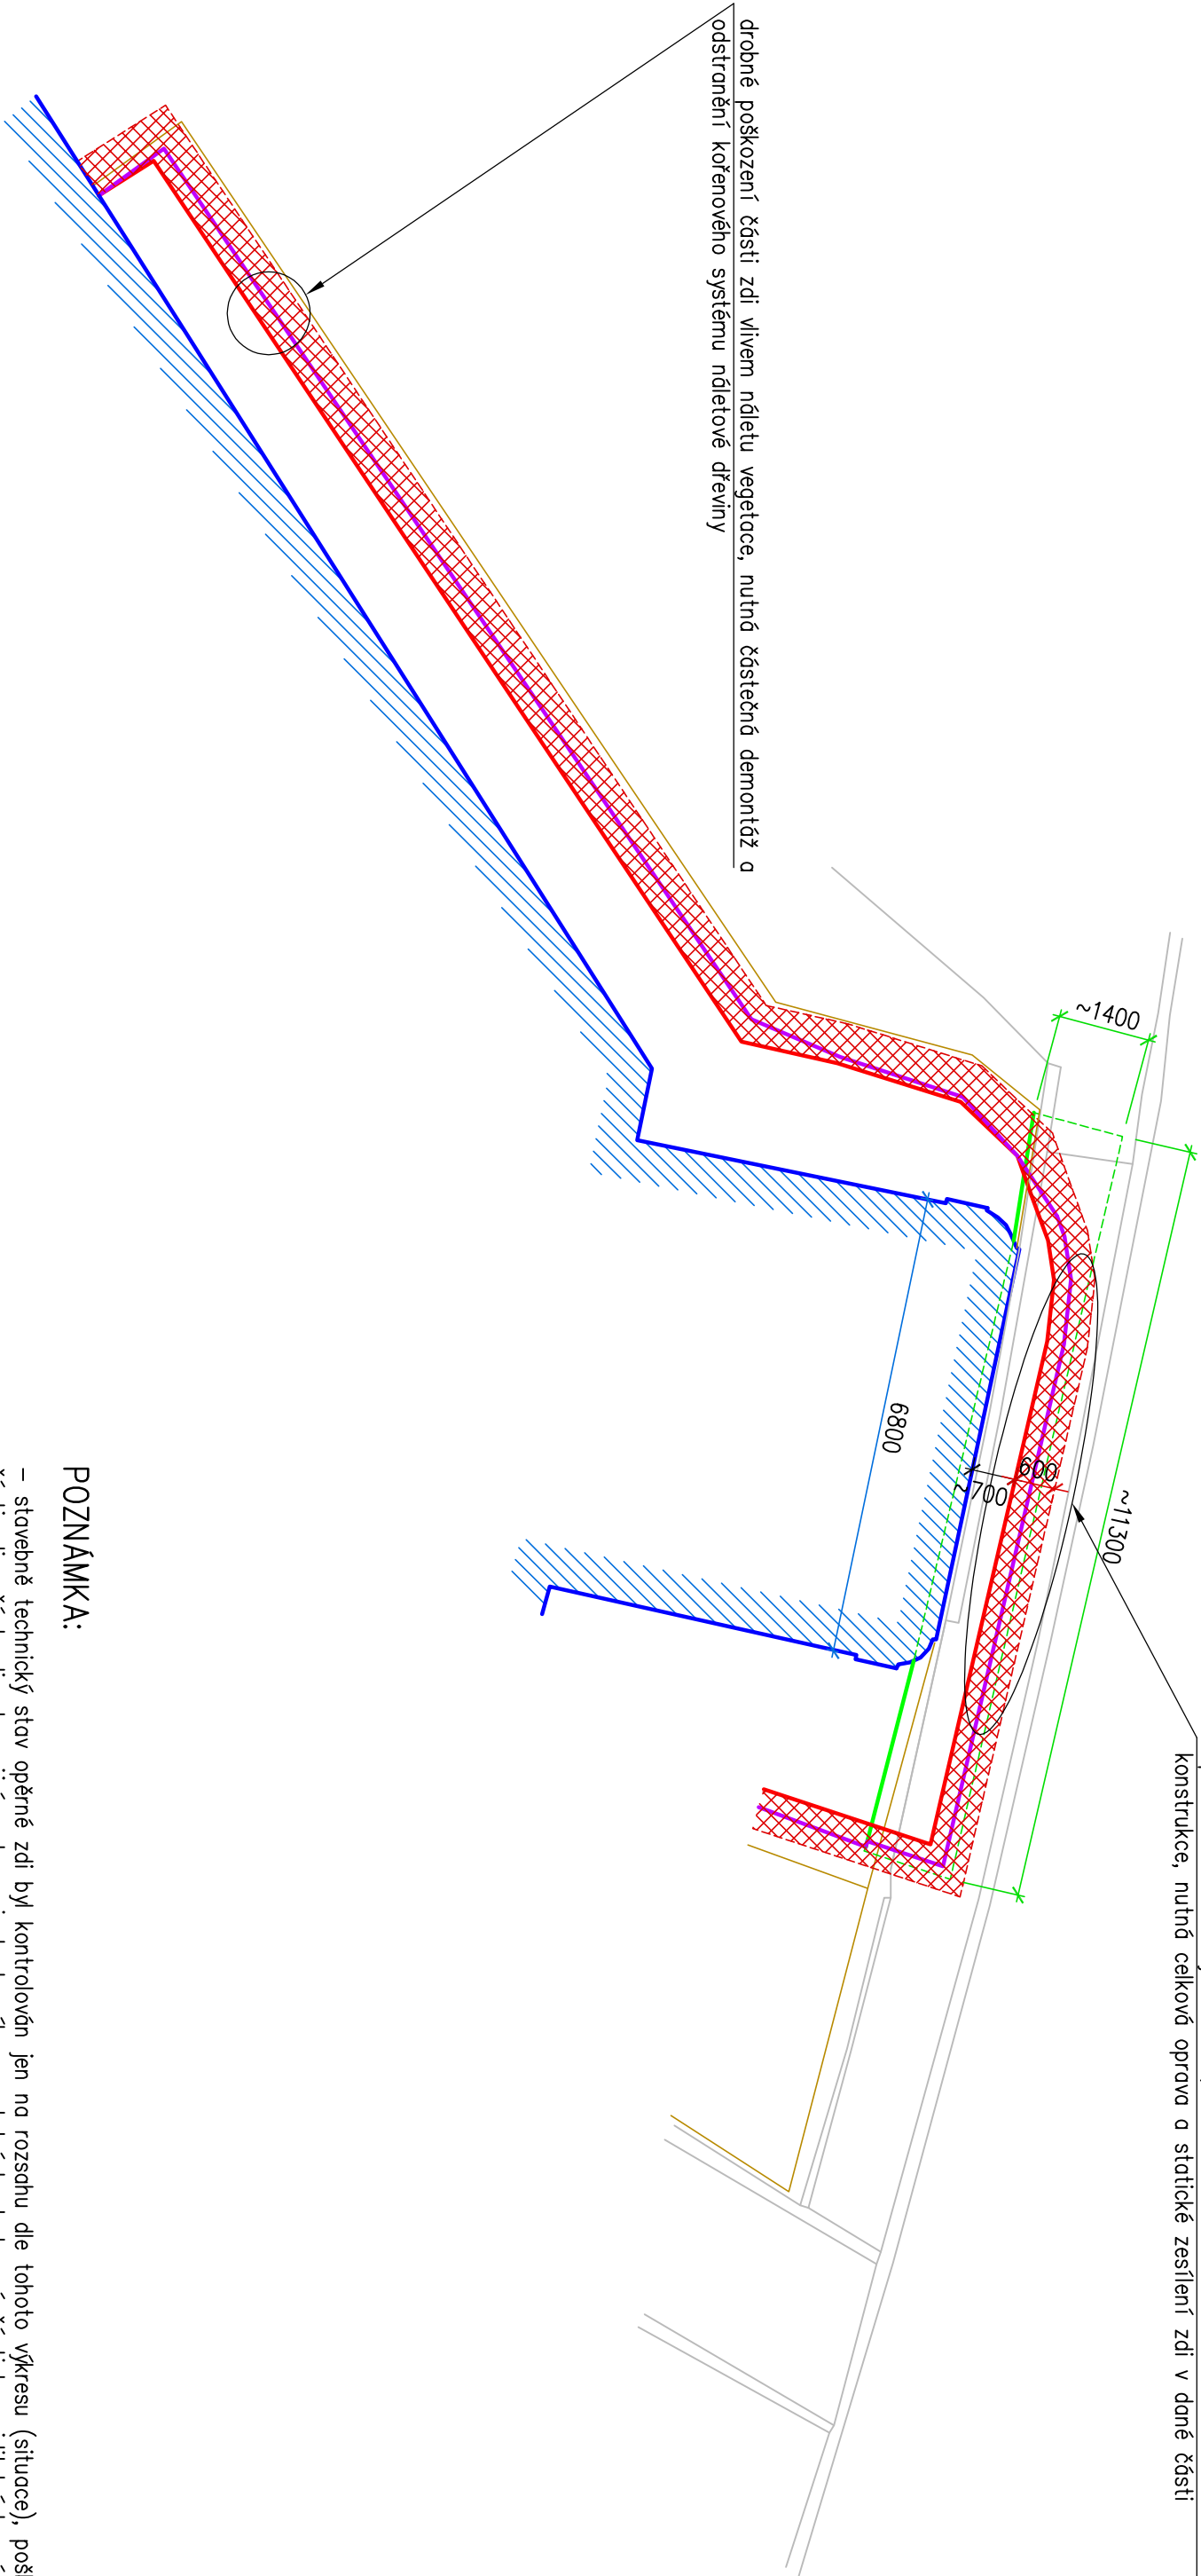
– stavebně technický stav opěrné zdi byl kontrolován jen na rozsahu dle tohoto výkresu (situace), poškozené části zdi a část zdi v havarijním stavu viz tento výkres, ostatní kontrolované části bez viditelných známek vod, poruch nebo poškození
